INFORME DE VALORACION

BUQUE: EROS DOS

N/REF.: 2017001566

ASUNTO	Valoración del buque de pesca "EROS DOS"
REQUERIDOS POR	ENTE PÚBLICO PORTOS DE GALICIA POL. FONTIÑAS, AREA CENTRAL, 5A 6º 15705 SANTIAGO DE COMPOSTELA A CORUÑA
FECHA REQUERIMIENTO	19/04/2017
FECHA INSPECCION	26/06/2017
LUGAR	Puerto Pesquero Riveira (A Coruña)

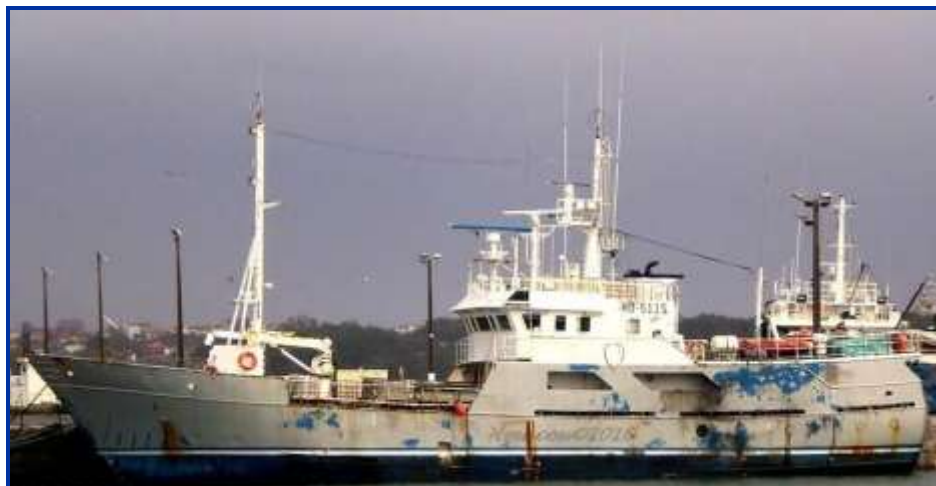
Ver imagen de archivo del buque

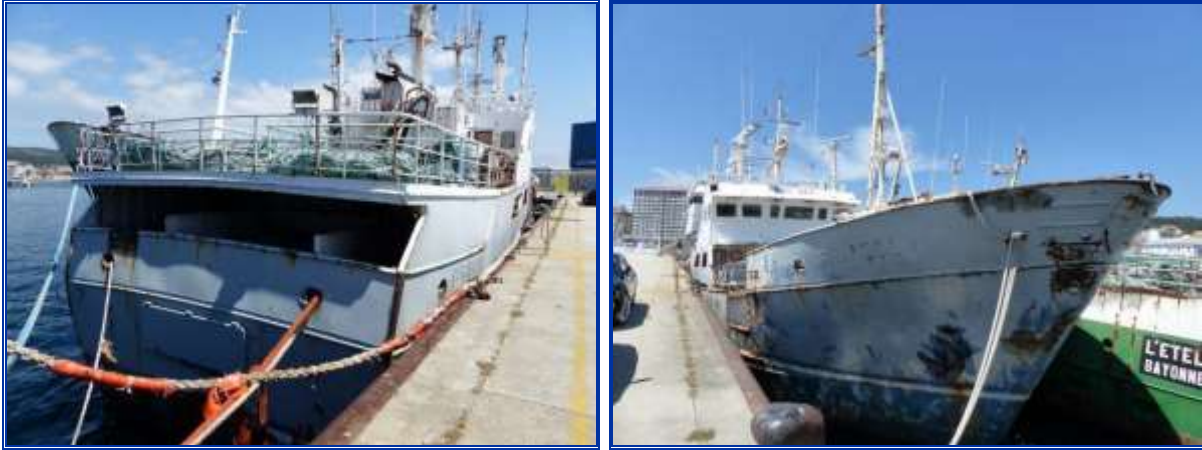
Ver buque atracado

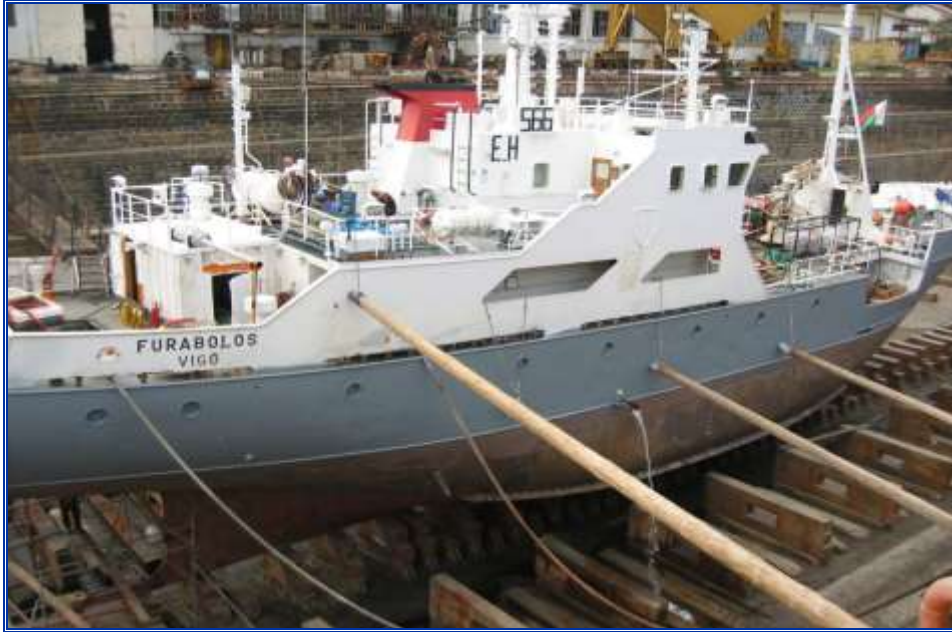
- A través de los históricos consultados del buque, podemos confirmar que previa situación de atraque definitivo del buque, había sido acometido en diciembre de 2010 una varada en la que se lleva a cabo un mantenimiento general, sin que hubiera apenas navegado el buque posteriormente.

Ver imagen de archivo tomada en varada en Seychelles en 2010

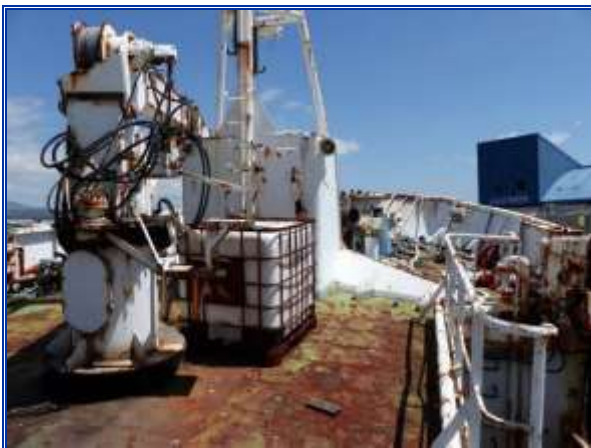
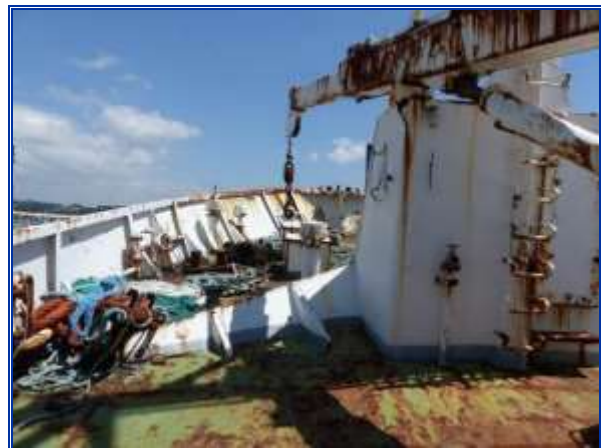
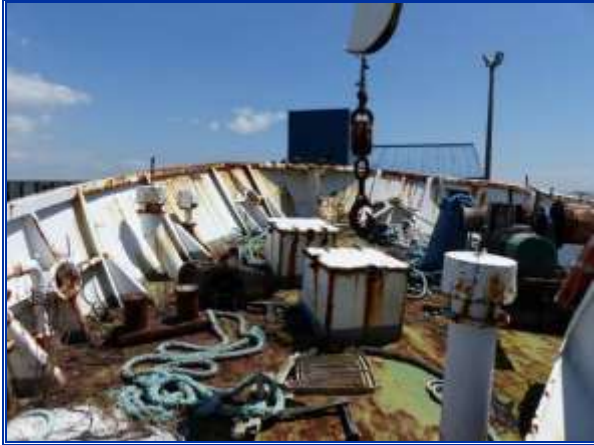
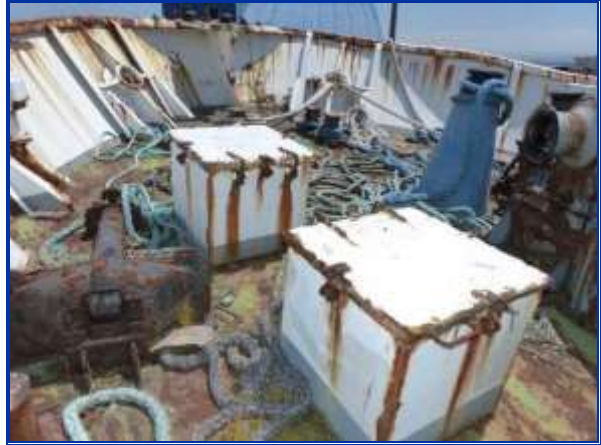
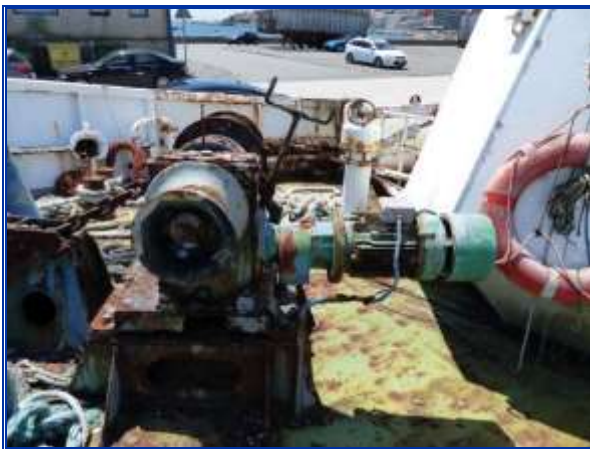
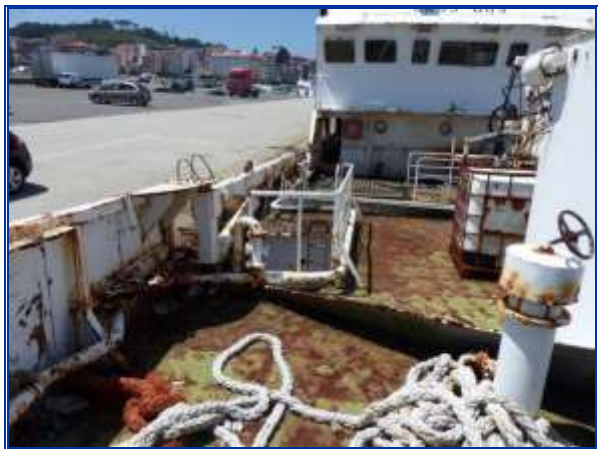
Resulta evidente a tenor del aspecto general el buque se encuentra en una situación de abandono y/o falta de mantenimiento. Sin embargo conserva íntegras su estructura y maquinaria.

- Exteriormente el buque se observa en sus calados normales y sin escora o trimado de lo que se extrae que está siendo achicado, y /o no existen embarques de agua importantes. En la obra viva se observa desde la superficie, abundantes incrustaciones, principalmente algas.

- La estructura de cubierta principal y la maquinaria expuesta a la intemperie, presenta corrosión generalizada derivada de la perdida de la pintura protectora y falta de mantenimiento.

- Si ese posible identificar a popa bajo la toldilla, un motor auxiliar CAT 3306 en aparente buen estado de conservación, existiendo una segunda unidad idéntica en la cámara de máquinas.

A tenor del estado general observado, así como la afectación particular de la habilitación y puente de gobierno, y la antigüedad del buque, recordemos de 1989, concluimos que la unidad se considera actualmente como “inoperativo” al encontrarse gran parte de los elementos que lo integran muy deteriorados e fuera de servicio, contando con únicamente un valor residual.
