INFORME DE VALORACION

BUQUE: L'ETEL

ASUNTO	Valoración del buque de pesca “L´ETEL”
REQUERIDOS POR	ENTE PÚBLICO PORTOS DE GALICIA POL. FONTIÑAS, AREA CENTRAL, 5A 6º 15705 SANTIAGO DE COMPOSTELA A CORUÑA
FECHA REQUERIMIENTO	19/04/2017
FECHA INSPECCION	26/06/2017
LUGAR	Puerto Pesquero Riveira (A Coruña)

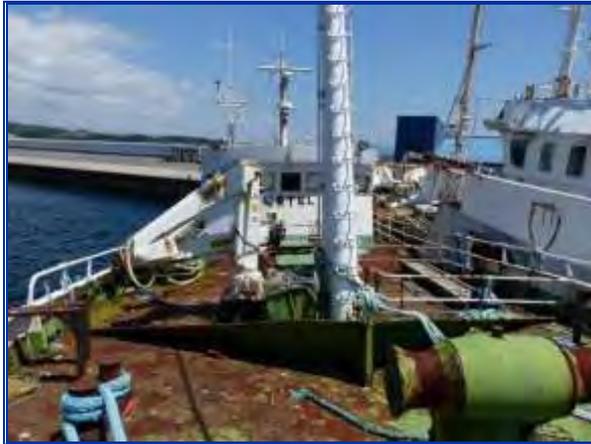
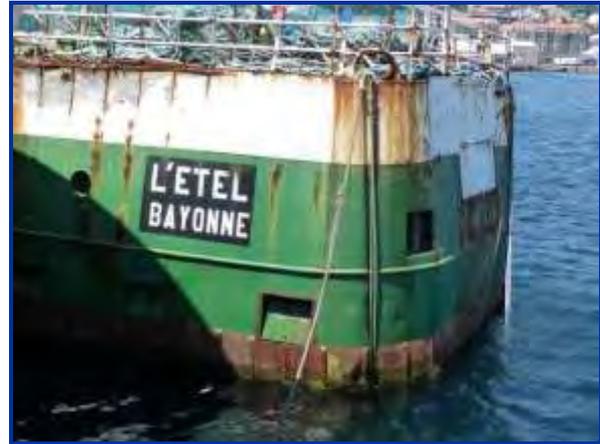
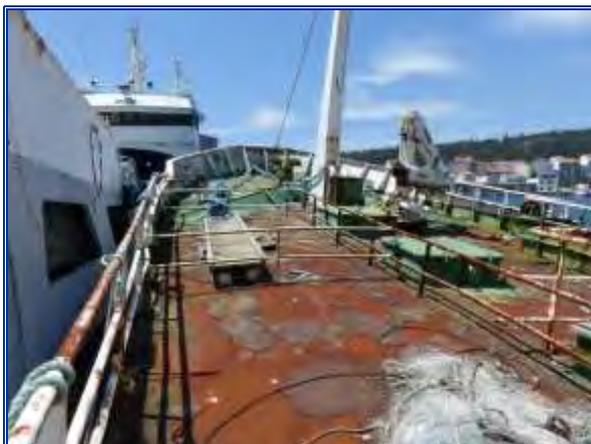
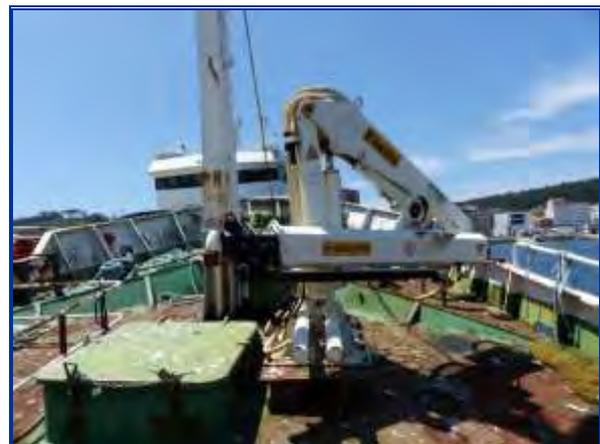
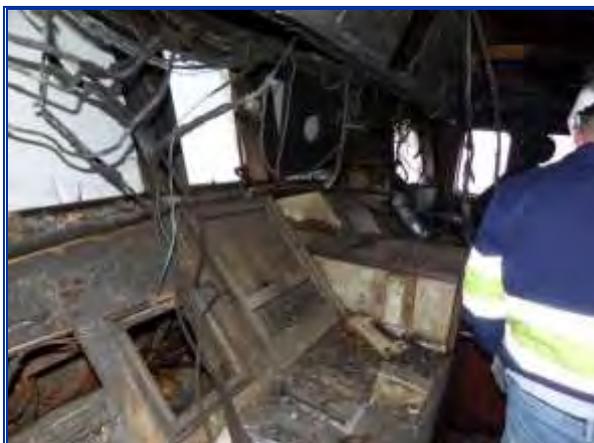
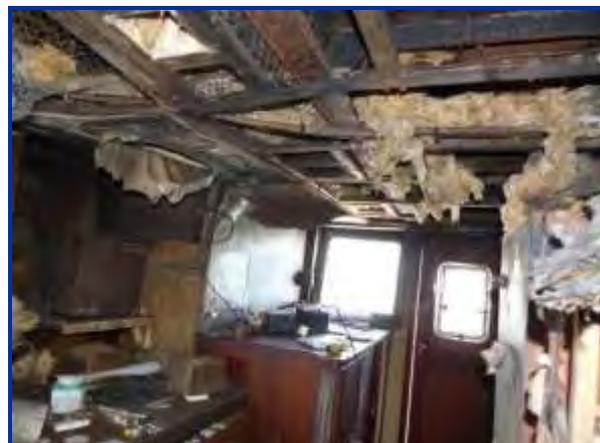
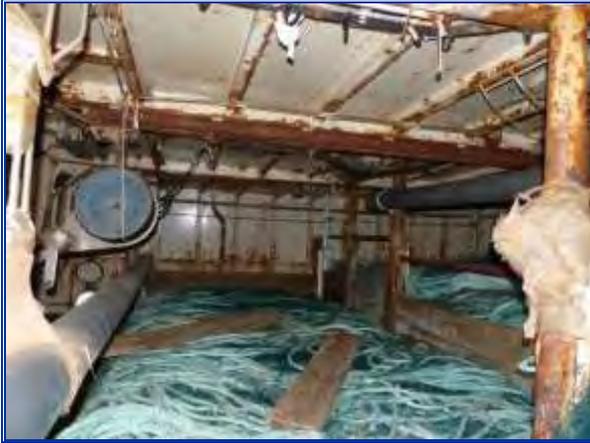
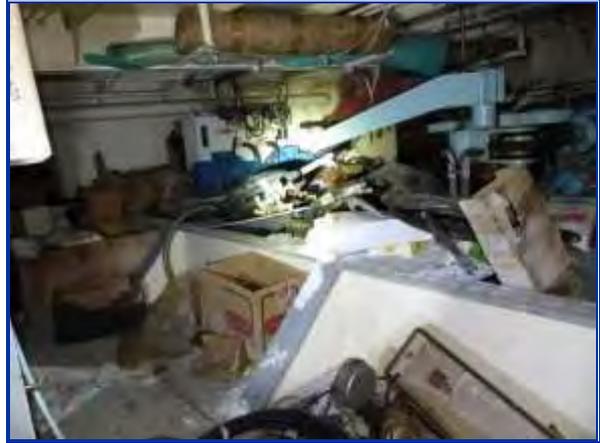
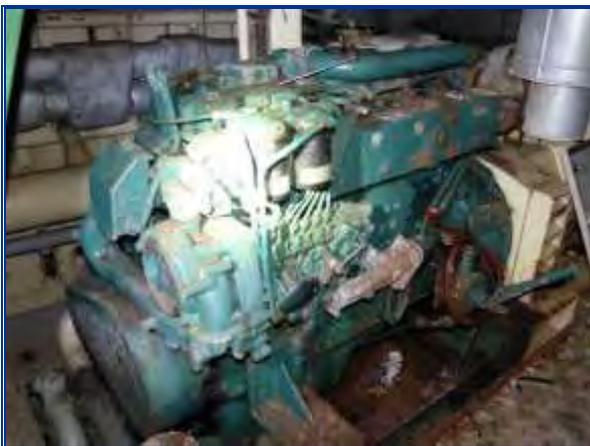
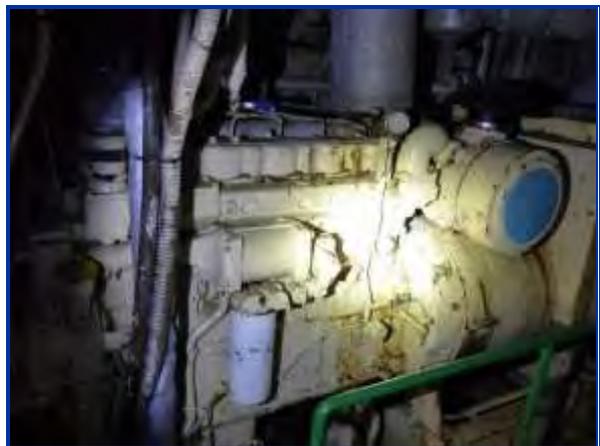
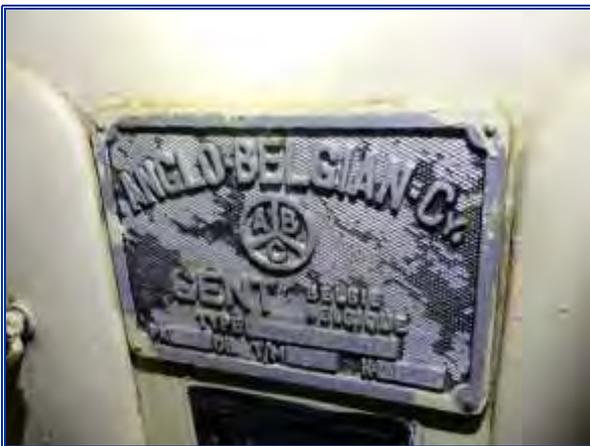
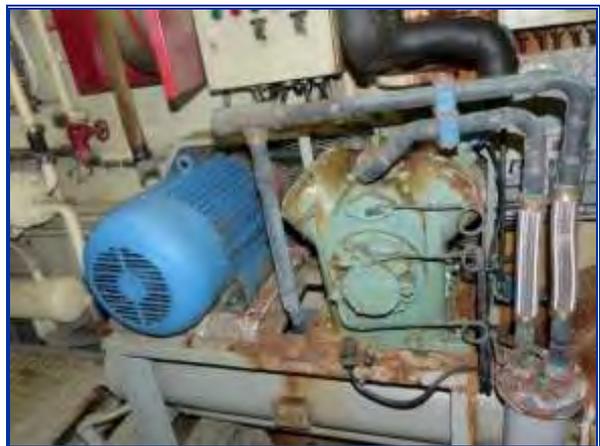
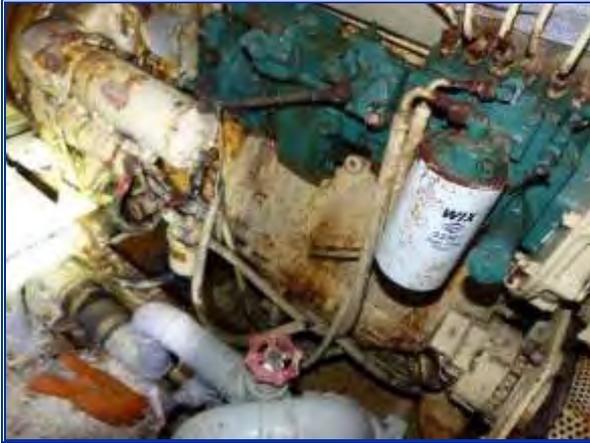
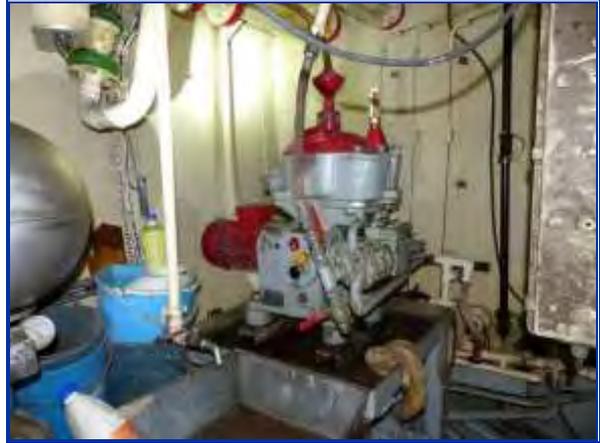
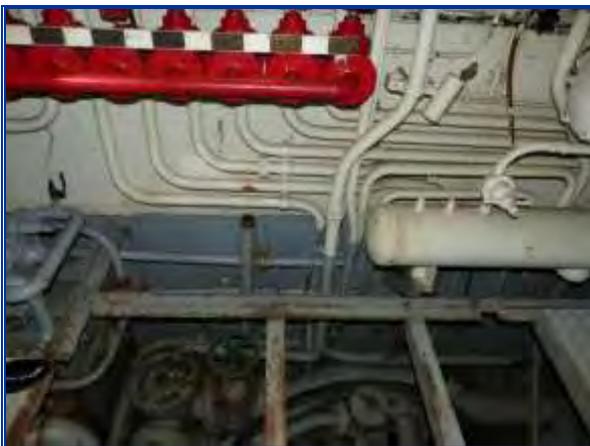
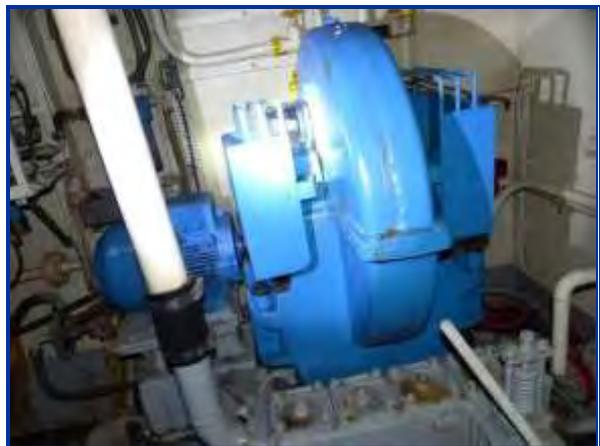
- Exteriormente el buque presenta fuerte asiento apopante próximo a línea de calado máximo y ligera escora a estribor. En la obra viva se observa desde la superficie, abundantes incrustaciones, principalmente algas.

- La estructura de cubierta principal y la maquinaria expuesta a la intemperie, presenta corrosión generalizada derivada de la pérdida de la pintura protectora y falta de mantenimiento.

- El buque ha sufrido un incendio que afecta a la superestructura y habilitación en la que se ha producido la calcinación completa del equipamiento de puente de gobierno incluso aparatos radioeléctricos y mobiliario zonas que han resultado pérdida total.

- La cámara de máquinas se encuentra íntegra con todo su equipamiento y a pesar de apreciarse nivel de agua acumulada en sentina elevada, sólo alcance el reducto y sistema propulsor pero no a los equipos principales. Sin embargo, la maquinaria presenta fuerte corrosión y mal estado, no pudiendo identificarse las características de la mayor parte de la misma.

A tenor del estado general observado, así como la afectación particular de la habilitación y puente de gobierno, y la antigüedad del buque, recordemos de 1969, concluimos que la unidad se considera como “inoperativo” al encontrarse gran parte de los elementos que lo integran muy deteriorados e fuera de servicio, contando con únicamente un valor residual.
