INFORME DE VALORACION

BUQUE: "MEKONG"

INFORME DE VALORACIÓN "MEKONG"

ASUNTO	Valoración del buque auxiliar acuicultura "MEKONG"
REQUERIDOS POR	ENTE PÚBLICO PORTOS DE GALICIA POL. FONTIÑAS, AREA CENTRAL, 5A 6º 15705 SANTIAGO DE COMPOSTELA A CORUÑA
FECHA REQUERIMIENTO	05/07/2019
FECHA INSPECCION	04/06/2019
LUGAR	Puerto de Rianxo (A Coruña)

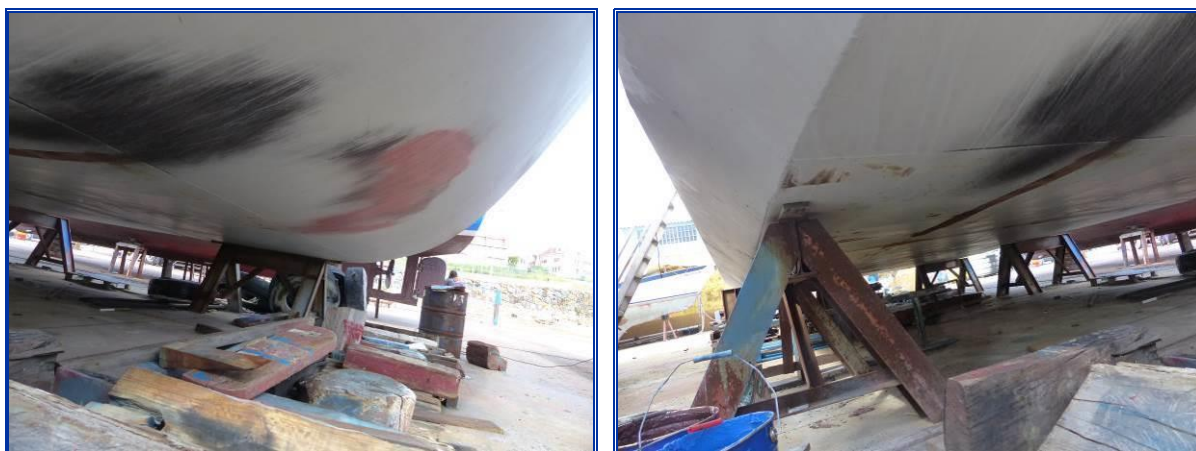
- El buque se encuentra en fase de construcción, habiéndose concluido exclusivamente la parte de calderería, incluso protección de la misma, así como una pequeña parte de la tubería, instalación hidráulica, pluma y motor auxiliar.
- Los restantes equipos, instalaciones, maquinaria, aislamientos y servicios generales o auxiliares no han sido instalados todavía.
- Toda vez ha sido aplicado un esquema de pintura de protección, el acero se encuentra en buen estado de conservación, al igual que los escasos elementos de la cámara de máquinas que por estar protegidos de la intemperie presentan un buen estado.

Vista estado del casco

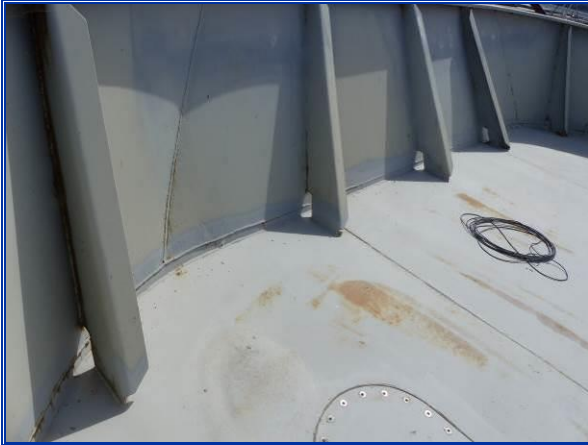
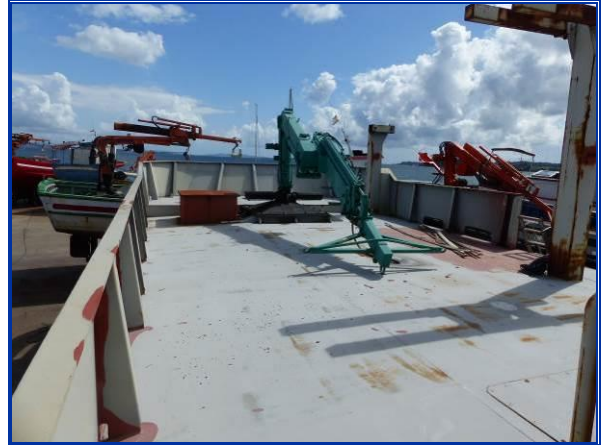
Vista general cubierta

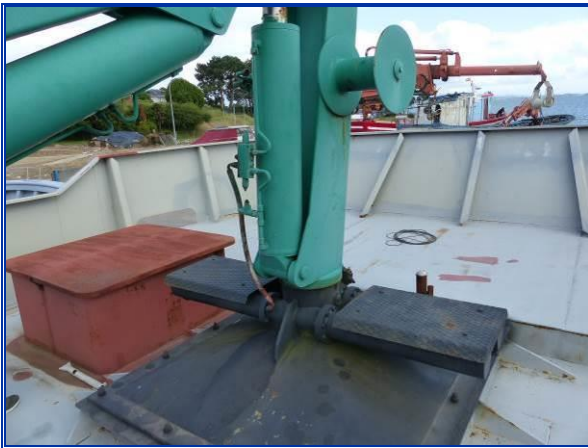
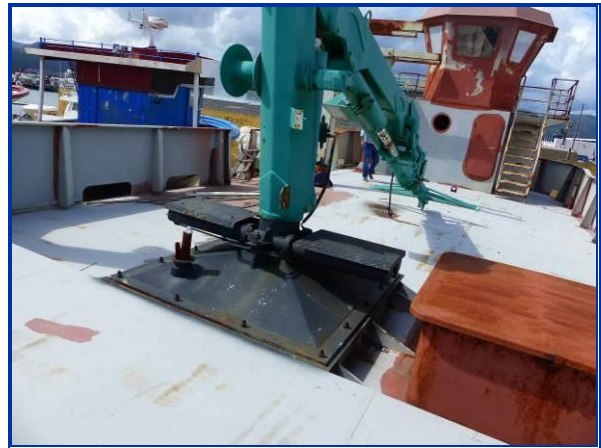
Vista general equipos bajo cubierta

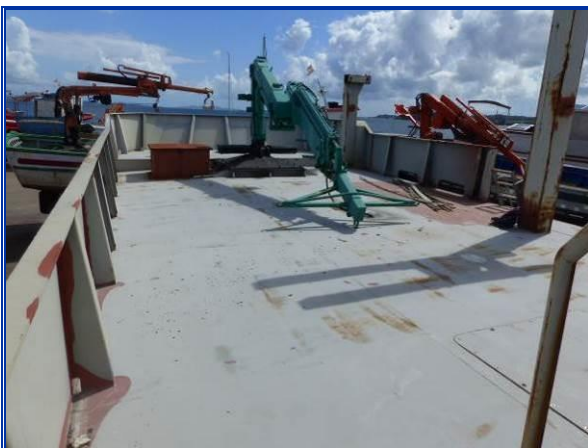
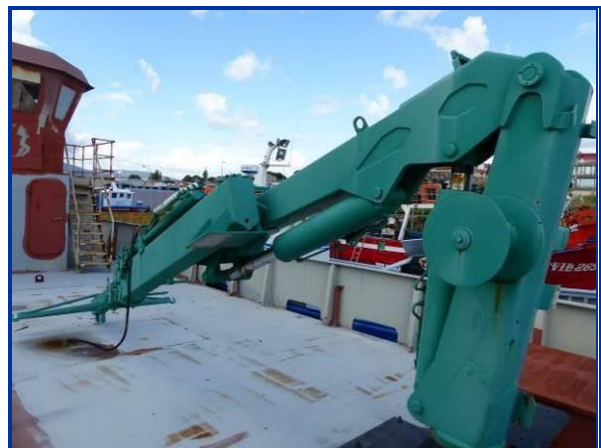
Vista general cubierta y pluma

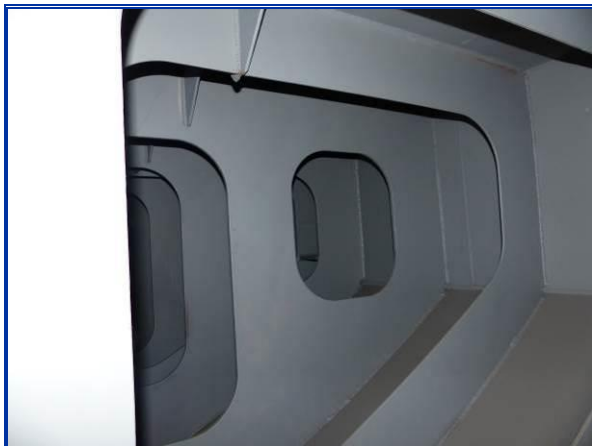
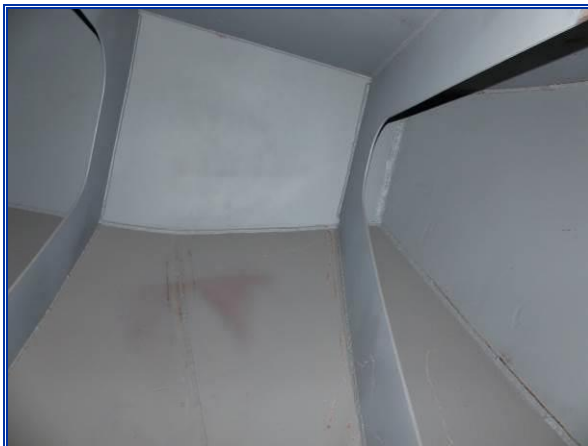
Ver compartimentación interior

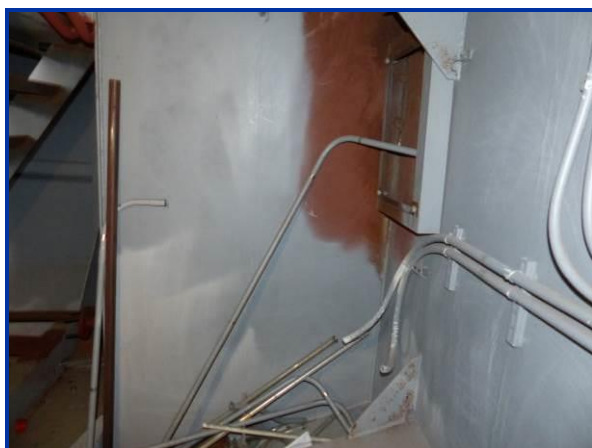
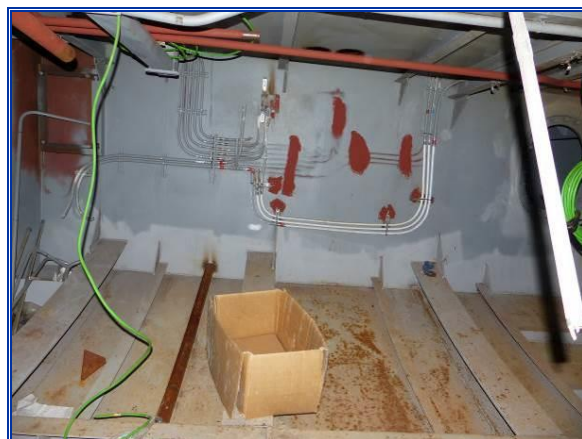
Ver cámara de máquinas

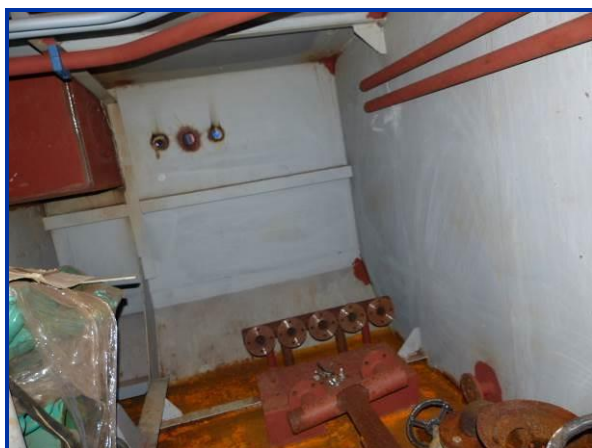
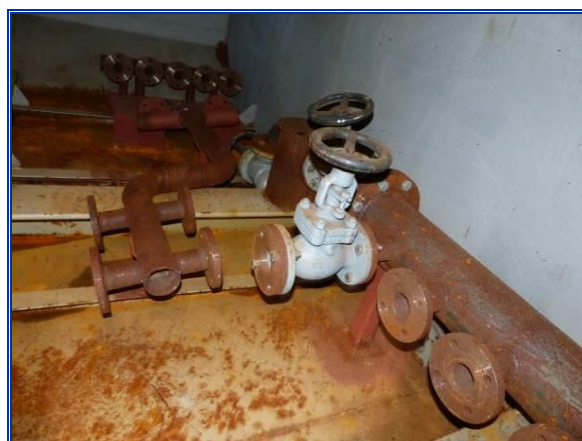
Ver cámara de máquinas

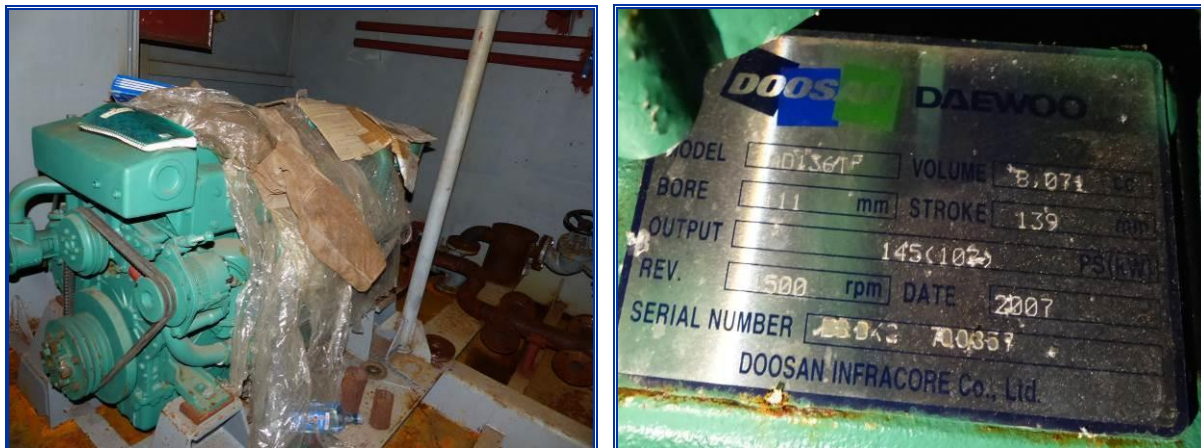
Ver motor auxiliar fabricado en 2007
