INFORME DE VALORACION

BUQUE: EROS DOS

N/REF.: 2017001566

ASUNTO	Valoración del buque de pesca "EROS DOS"
REQUERIDOS POR	ENTE PÚBLICO PORTOS DE GALICIA POL. FONTIÑAS, AREA CENTRAL, 5A 6º 15705 SANTIAGO DE COMPOSTELA A CORUÑA
FECHA REQUERIMIENTO	19/04/2017
FECHA INSPECCION	26/06/2017
LUGAR	Puerto Pesquero Riveira (A Coruña)

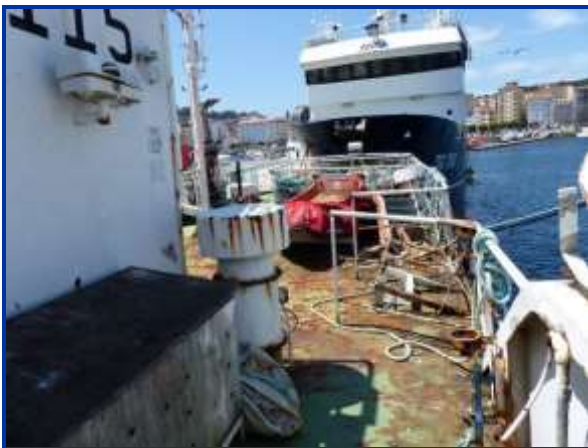
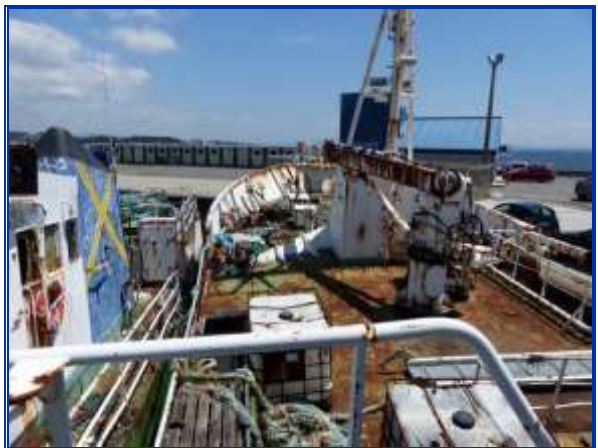
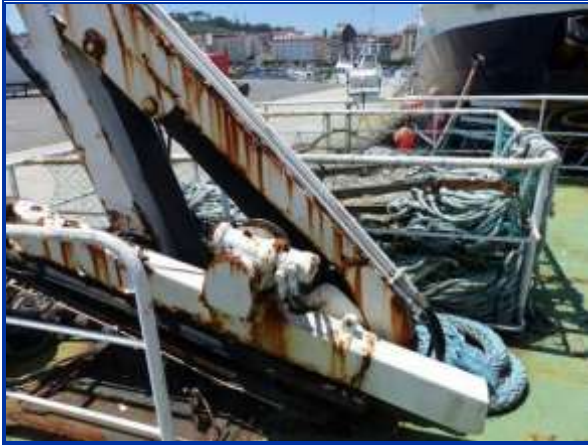
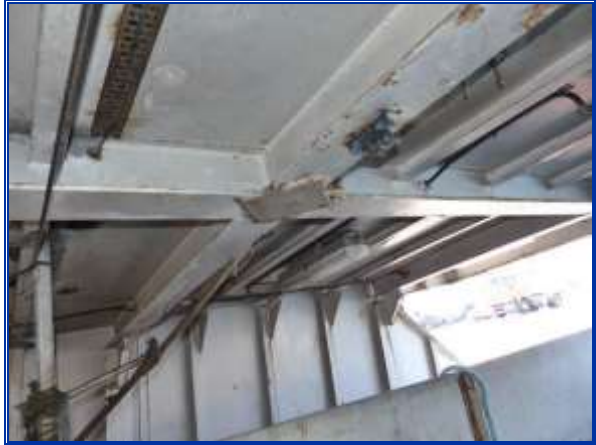
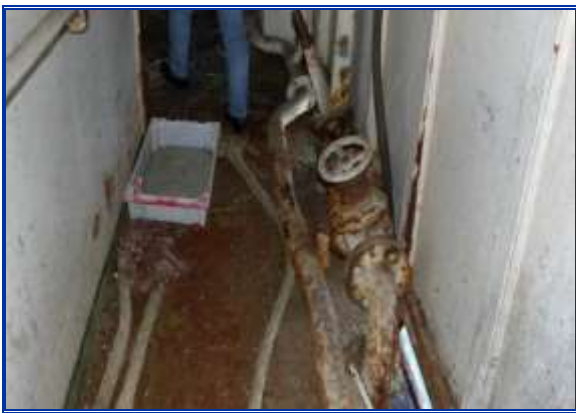
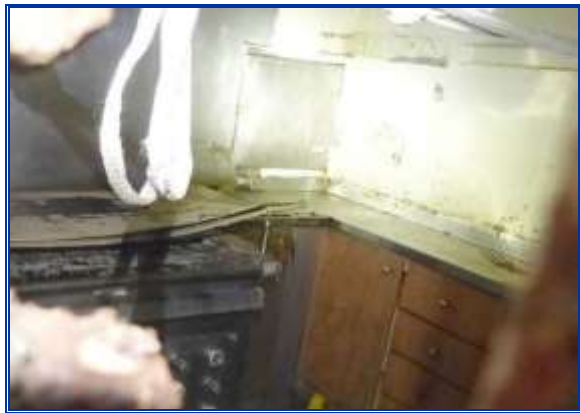
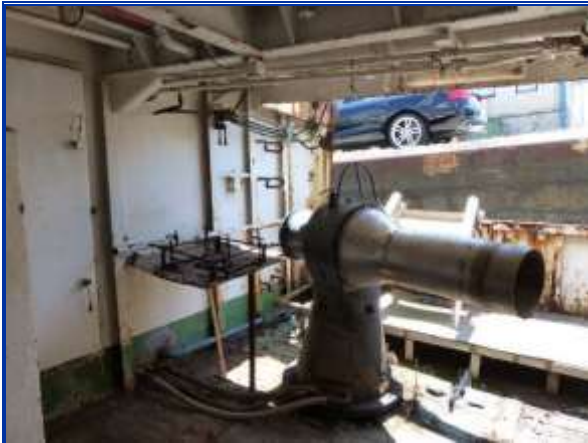
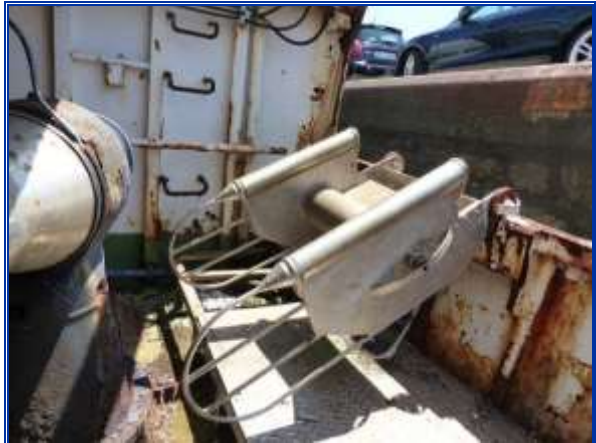
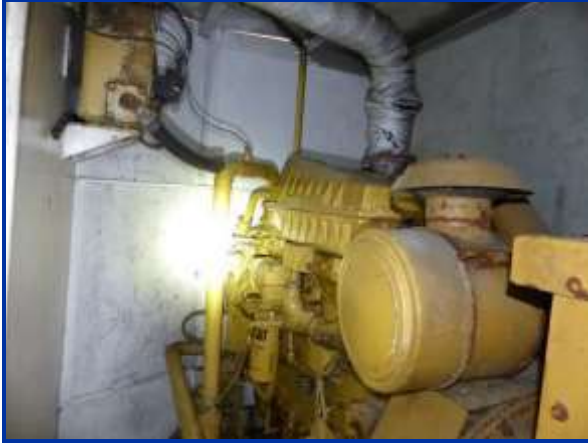
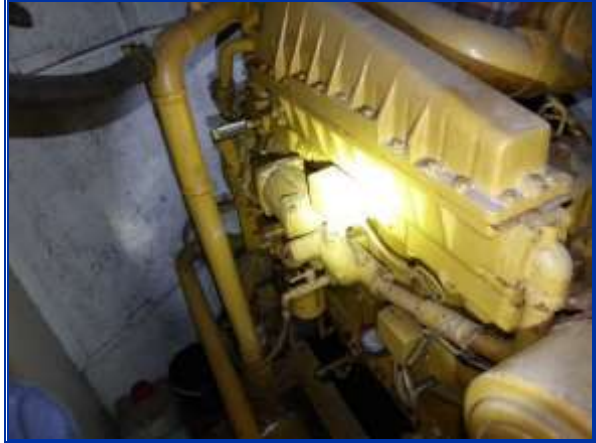
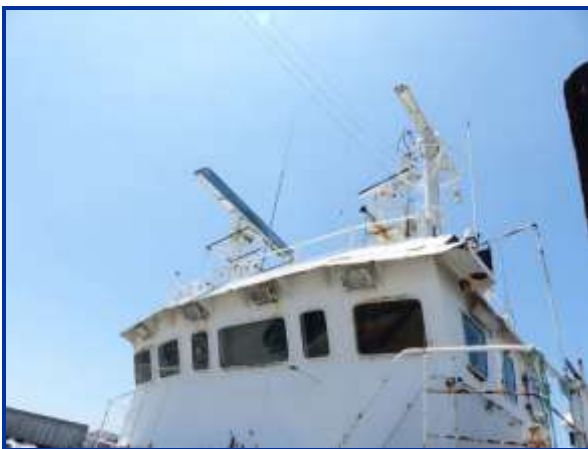
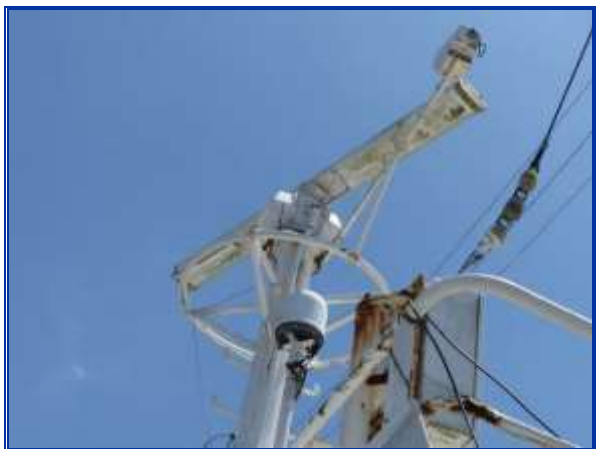
Resulta evidente a tenor del aspecto general el buque se encuentra en una situación de abandono y/o falta de mantenimiento. Sin embargo conserva íntegras su estructura y maquinaria.

- Exteriormente el buque se observa en sus calados normales y sin escora o trimado de lo que se extrae que está siendo achicado, y /o no existen embarques de agua importantes. En la obra viva se observa desde la superficie, abundantes incrustaciones, principalmente algas.

- La estructura de cubierta principal y la maquinaria expuesta a la intemperie, presenta corrosión generalizada derivada de la perdida de la pintura protectora y falta de mantenimiento.

- Si ese posible identificar a popa bajo la toldilla, un motor auxiliar CAT 3306 en aparente buen estado de conservación, existiendo una segunda unidad idéntica en la cámara de máquinas.

A tenor del estado general observado, así como la afectación particular de la habilitación y puente de gobierno, y la antigüedad del buque, recordemos de 1989, concluimos que la unidad se considera actualmente como “inoperativo” al encontrarse gran parte de los elementos que lo integran muy deteriorados e fuera de servicio, contando con únicamente un valor residual.
