**PROYECTO DE CONSTRUCCIÓN.  
NUEVOS PANTALANES PARA EMBARCACIONES MENORES EN EL  
PUERTO DE PORTOSÍN.**

**JUNIO 2017**

PROYECTO DE CONSTRUCCIÓN.  
**NUEVOS PANTALANES PARA EMBARCACIONES MENORES EN EL PUERTO DE PORTOSÍN.**  
A CORUÑA.

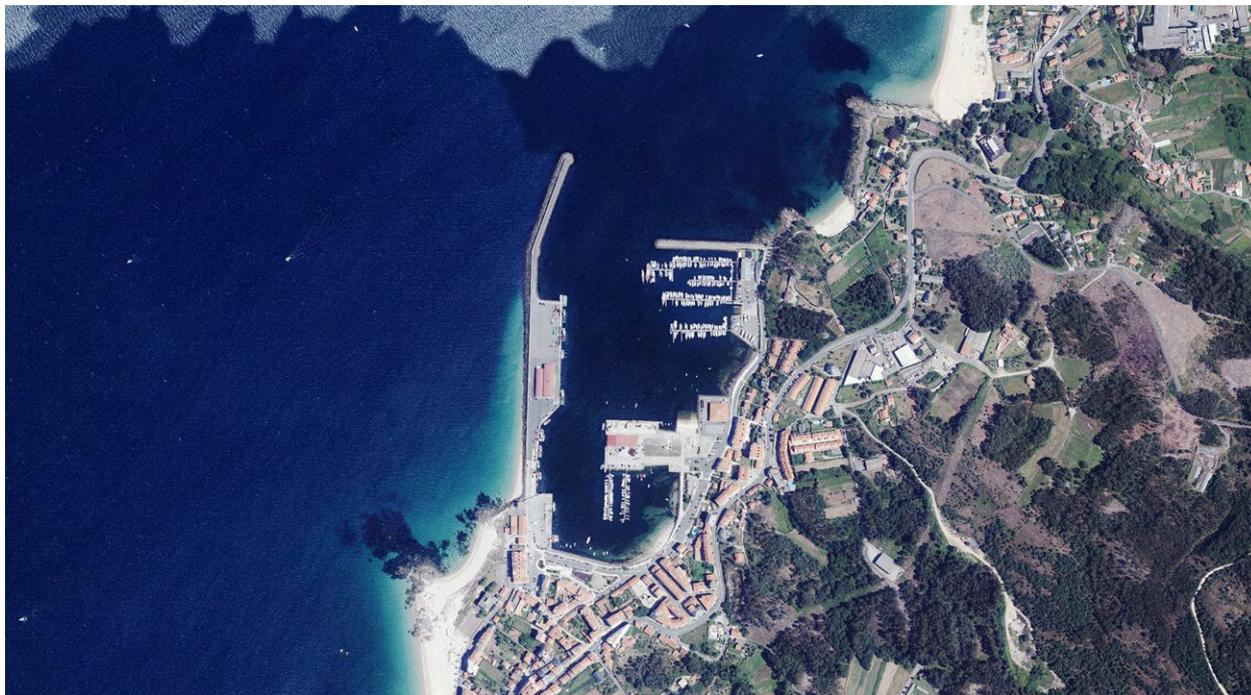
Actualmente el puerto está configurado mediante un dique de abrigo de 620 m de longitud, formado por una primera alineación de 440 m con orientación norte y una segunda alineación de 180 m de longitud, con orientación NNE. El abrigo del puerto se completa mediante un contradique de 175 m que parte de Punta Mariño, teniendo el área adscrita a Portos de Galicia una superficie de 31.6 Ha.

*Vista aérea del puerto de Portosín y de su entorno.*

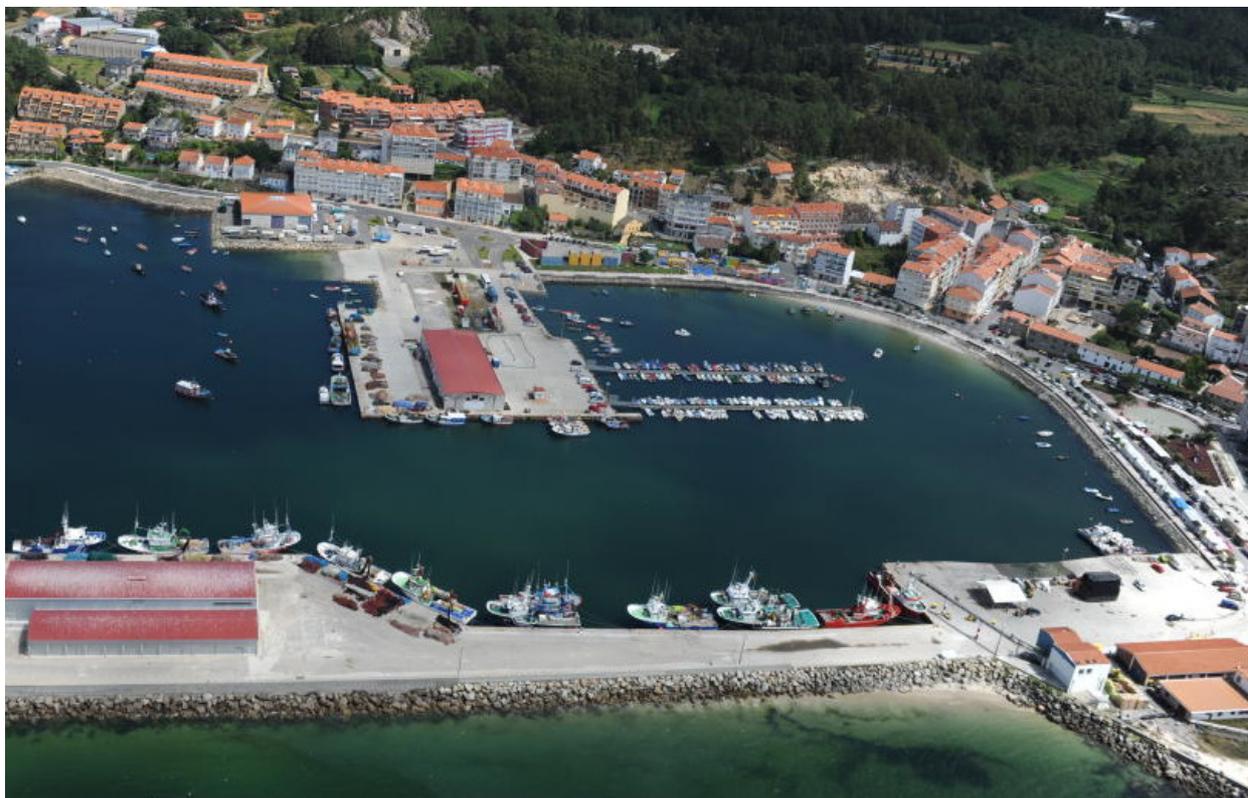
Las embarcaciones menores que tienen como base el puerto de Portosín se localizan en la zona más interior del puerto, en dos líneas de pantalán de 84 m de longitud que parten de la explanada portuaria en la que se sitúa la instalación de suministro de combustible del puerto y la "Nave Redeiras"

*Vista oblicua del estado actual del puerto en la que se sitúan los pantalanes para embarcaciones menores.*

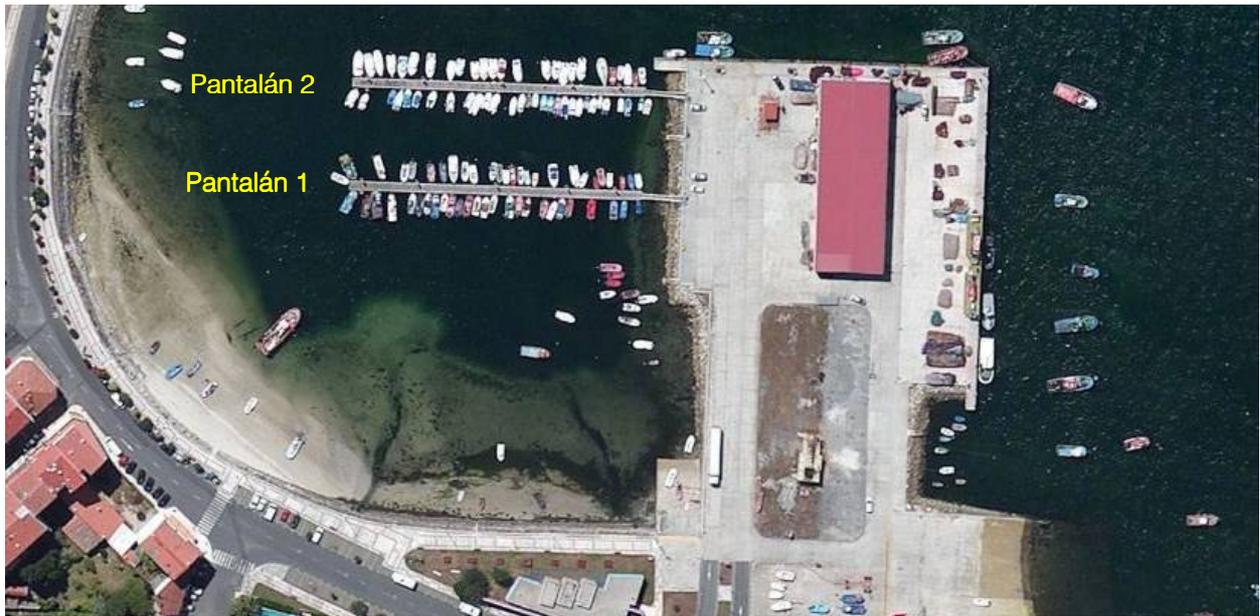
Las instalaciones actualmente existentes constan de dos líneas de pantalán de 84 m de longitud y 2.5 m de ancho, con sus respectivas pasarelas de acceso. Cada línea de pantalán se ha denominado en función de su localización y proximidad a la costa como pantalán 1 y pantalán 2 respectivamente.

Vista de los pantalanes que forman las instalaciones para embarcaciones menores en el puerto de Portosín.

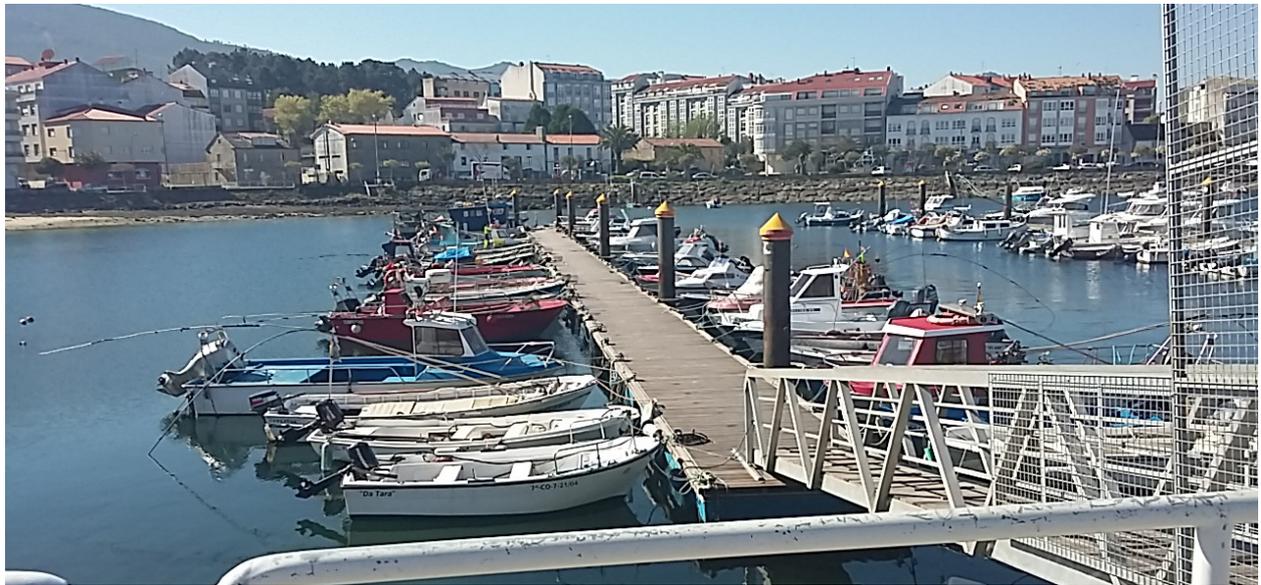
Panorámica de las embarcaciones menores de la 3ª y 7ª lista atracadas en el pantalán 1.

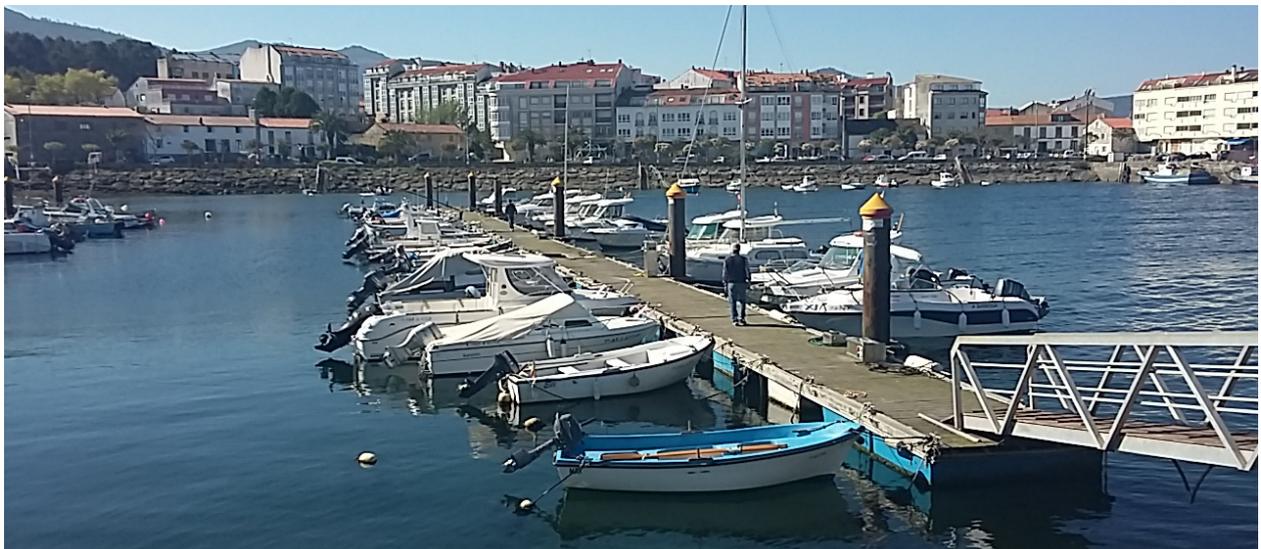
Panorámica de las embarcaciones menores de la 7ª lista atracadas en el pantalán 2.

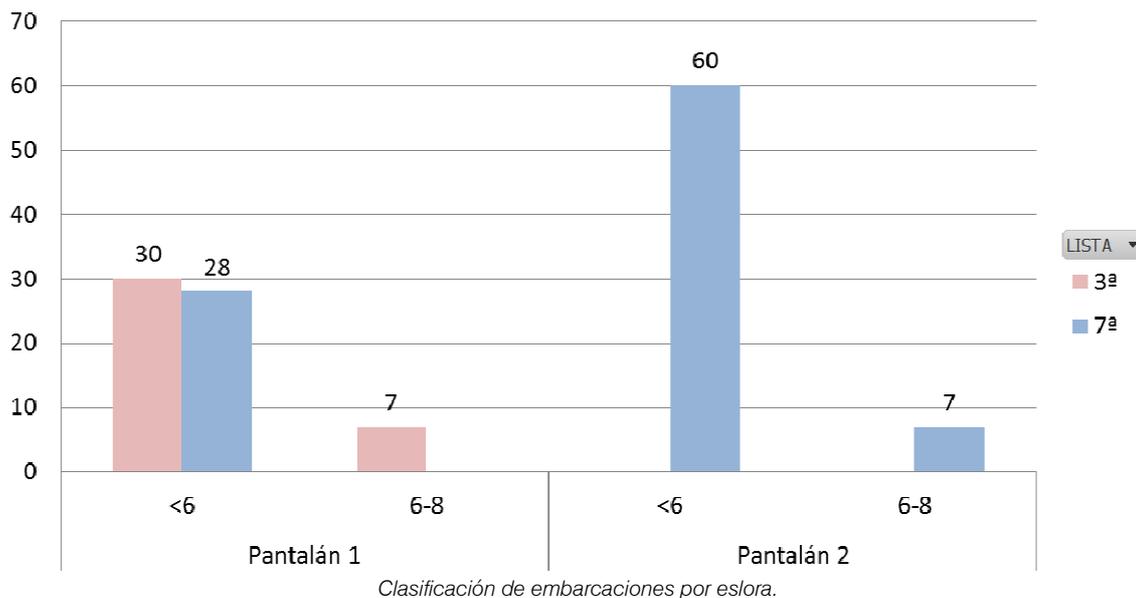
Clasificación de embarcaciones por eslora.

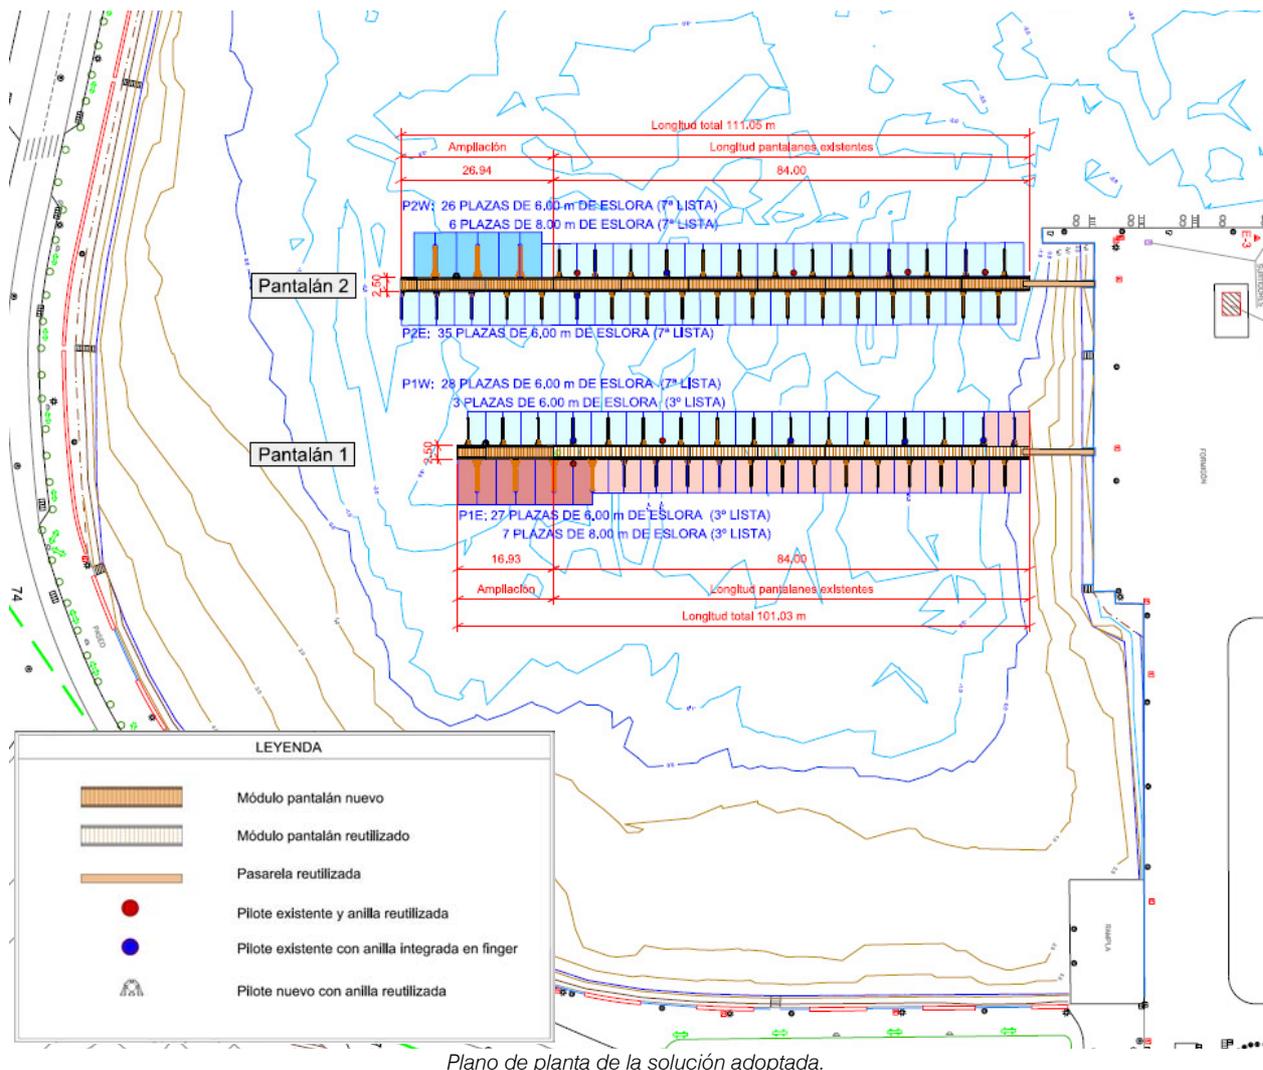
En el pantalán 1 se mantiene el uso mixto de embarcaciones de la 3ª y 7ª lista, ubicando todas las embarcaciones de la 3ª lista por la cara Este del pantalán, salvo 3 embarcaciones que se ubican en la cara Oeste junto a las de la 7ª lista. Esta línea de pantalán se rehabilita sustituyendo el pavimento de los 84 m de pantalán existente en la actualidad, y se amplía en una longitud de 16.93 m, alcanzando una longitud total de 101.03 m.

En el pantalán 2 se mantiene el uso exclusivo para embarcaciones de la 7ª lista, renovando toda la línea de pantalán existente y ampliándola en una longitud de 26.94 m, alcanzando una longitud total de 111.05 m.

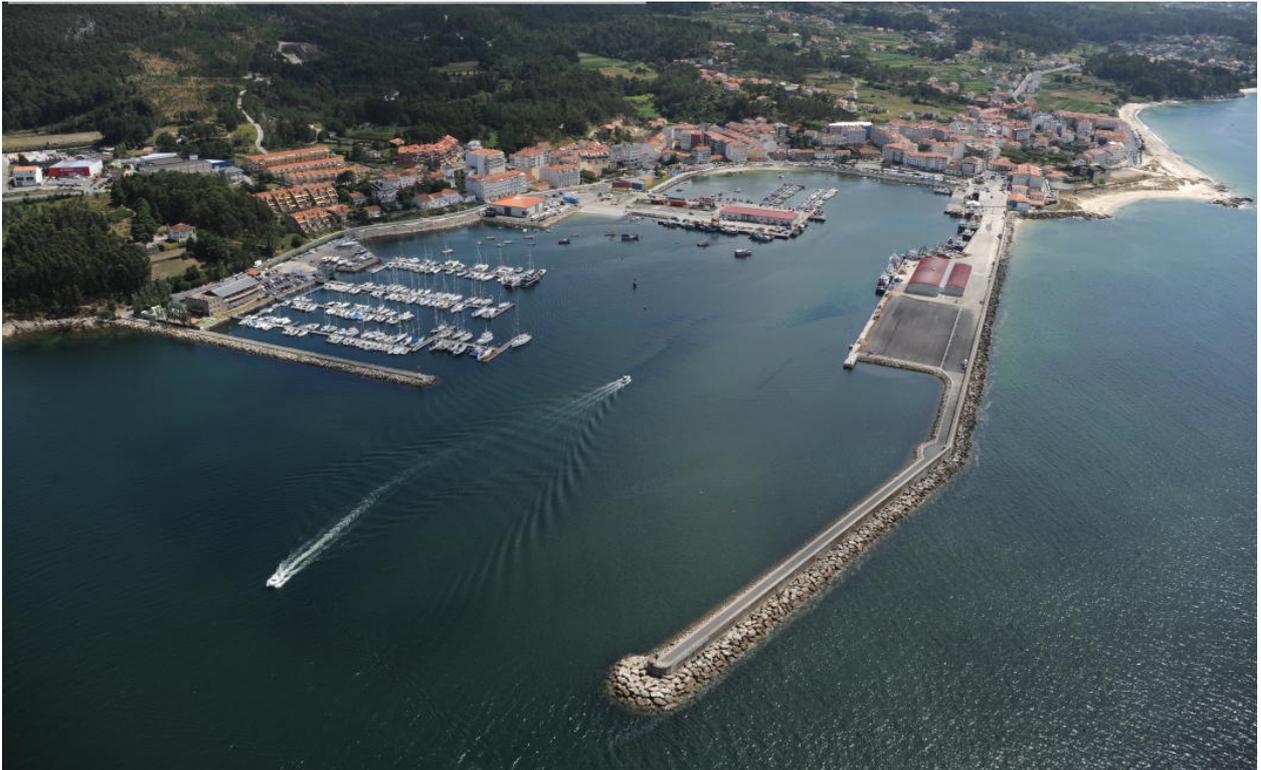
Foto 3. Fotografía aérea oblicua del puerto de Portosín.

Foto 3. Fotografía aérea oblicua del puerto de Portosín.

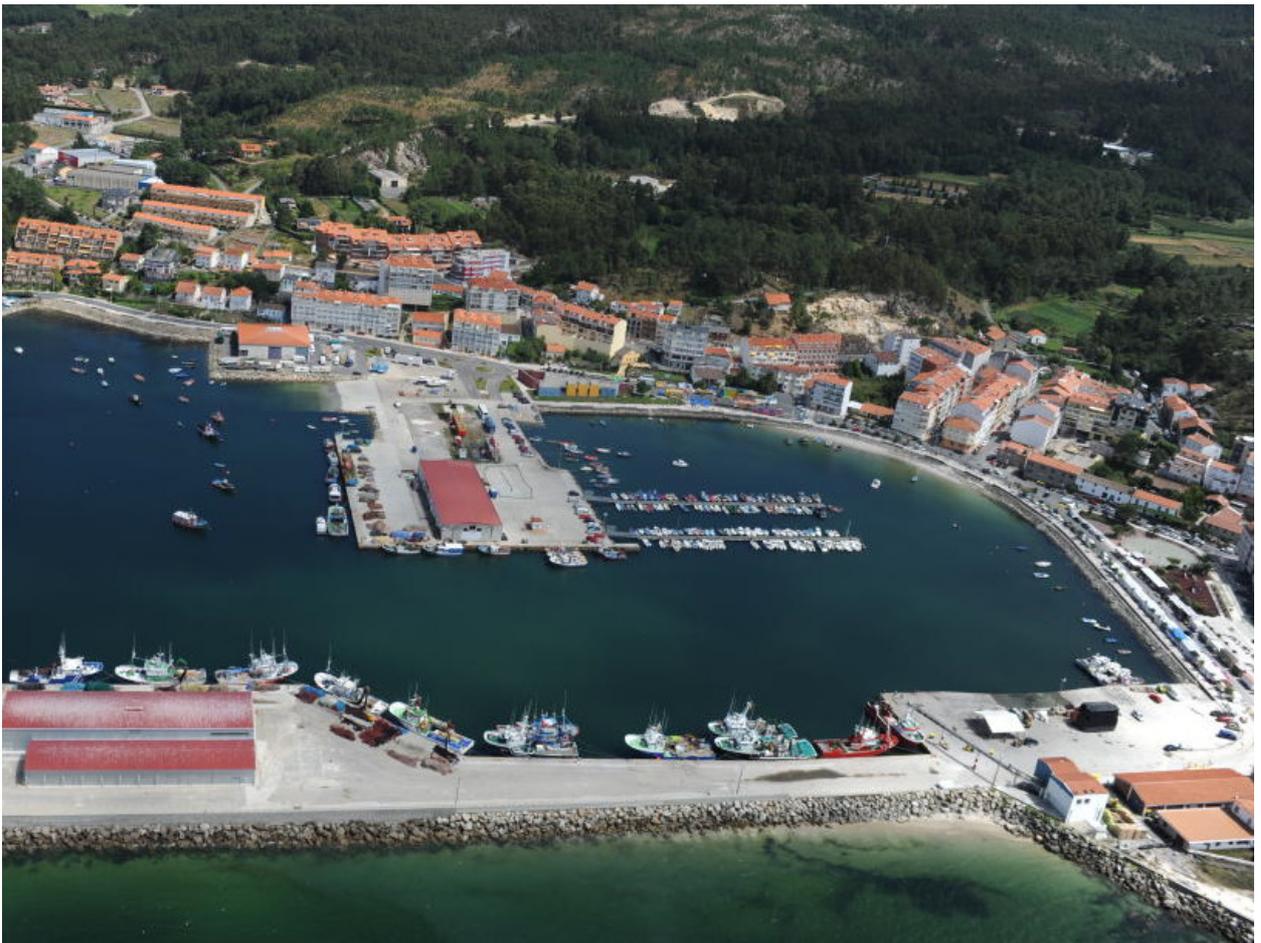
Foto 4. Vista de la zona interior del puerto en la que se localiza los pantalanes para embarcaciones menores.

Foto 4. Vista de la zona interior del puerto en la que se localiza los pantalanes para embarcaciones menores.

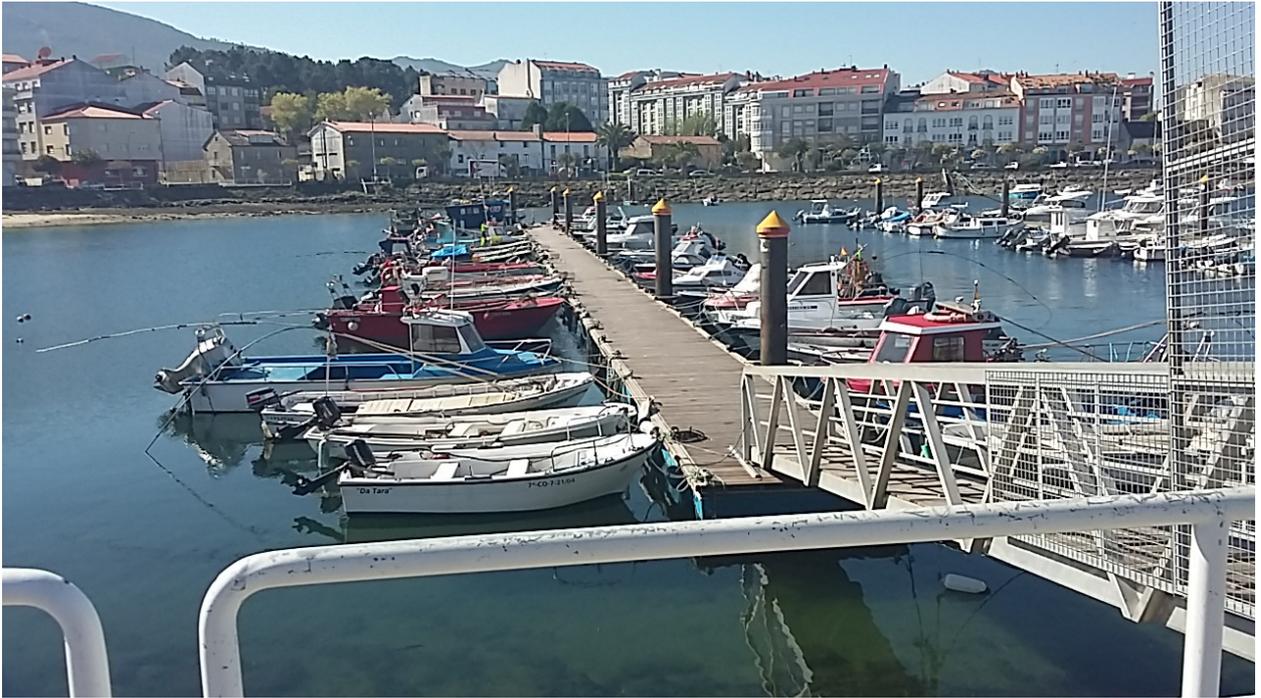
Foto 5. Panorámica de las embarcaciones menores de la 3ª y 7ª lista atracadas en el pantalán 1.

Foto 5. Panorámica de las embarcaciones menores de la 3ª y 7ª lista atracadas en el pantalán 1.

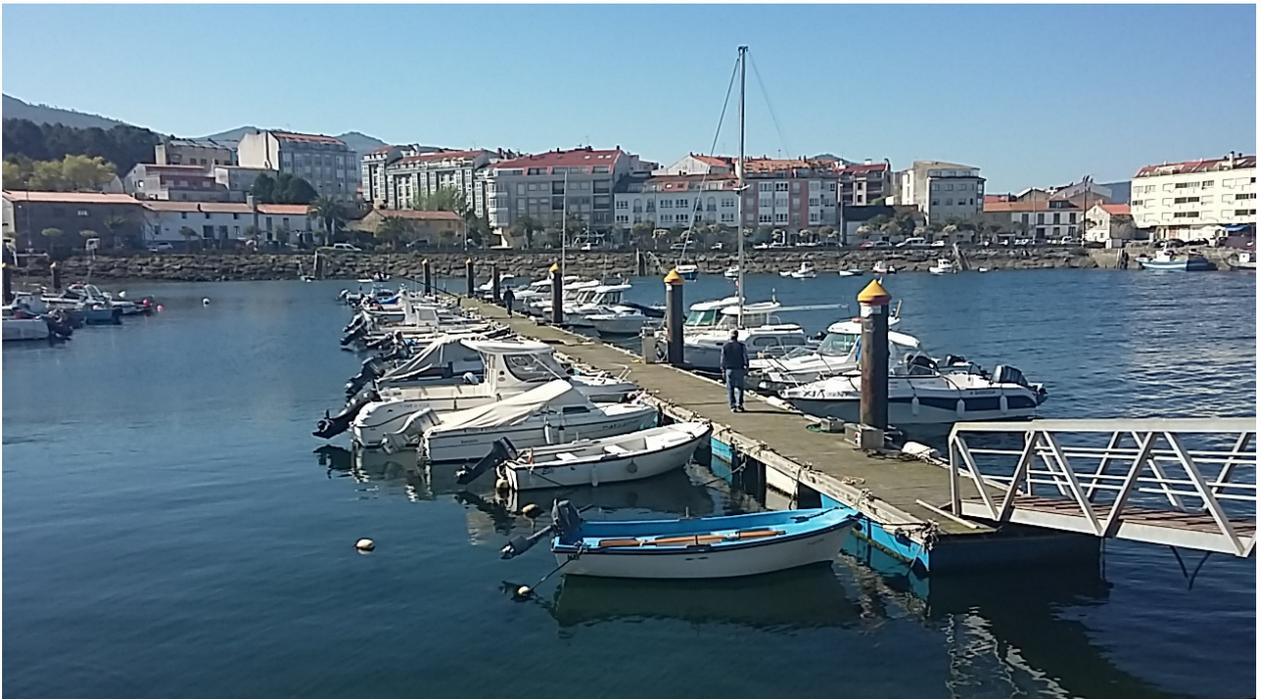
Foto 6. Panorámica de las embarcaciones menores de la 7ª lista atracadas en el pantalán 2.

Foto 6. Panorámica de las embarcaciones menores de la 7ª lista atracadas en el pantalán 2.
